■ Err84.0発生時のトラブルシューティング

2015/10/2

パナソニック株式会社
オートモーティブ & インダストリアルシステムズ社
モータビジネスユニット

Err84.0 (タイムアウト) の原因と処置

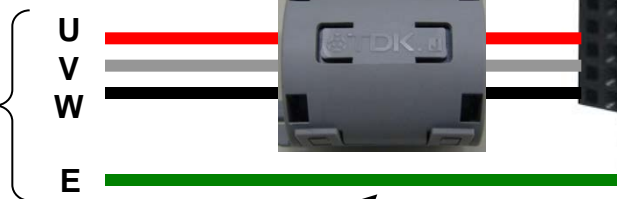
モータケーブル

PWM放射ノイズの 低減

モータ線U, V, Wにフェライトコアを装着

フェライトコア: ZCAT3035-1330 by TDK
(DV0P1460)

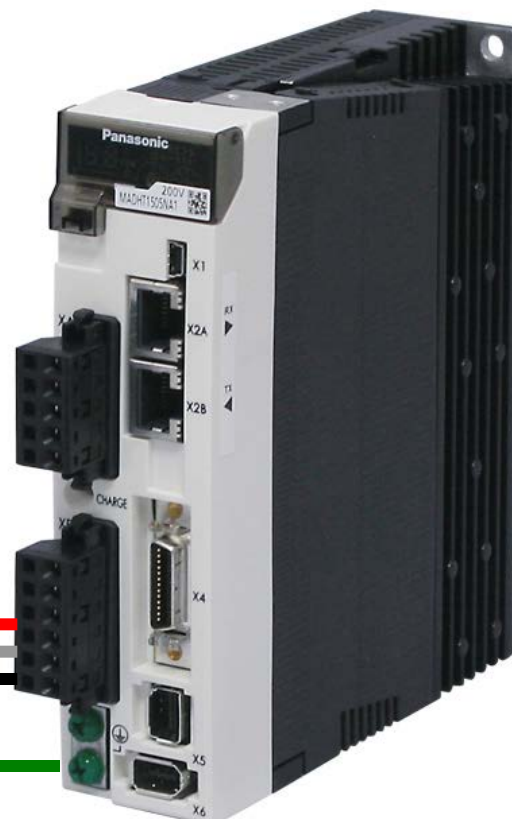
アース線は外す

フレームグランド 電位の安定化

筐体の背面を接地された金属フレームに密着固定。
金属フレームの表面は塗装せずに、導電性メッキ等で処理。
